16ENN0126.10.Q860-002  
17.1.2012

## INKOON KUNTA

Barösundin tuulivoimalan meluselvitys

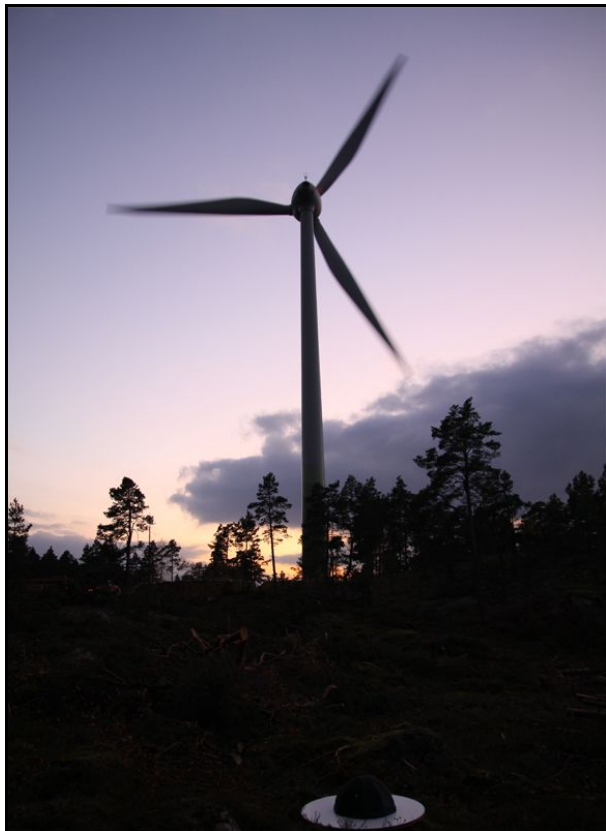
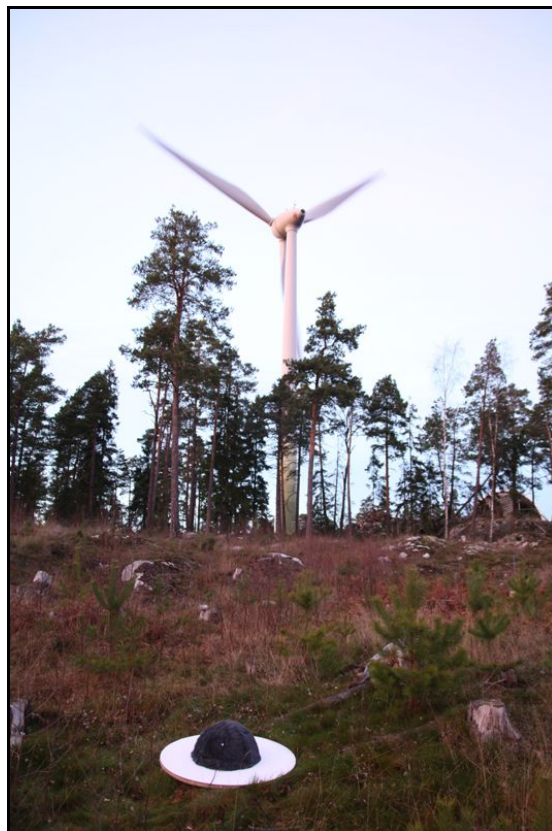
**Kuva 3. Äänitehotasomittauspisteet LW 2. ja 3.mittauksen aikana. Mittauslauta ja tuulisuojakupu kuvan alalaidassa, myötätuulimittaus.**
